真鍮ブラシは危険！

ソマックス株式会社

2014.08

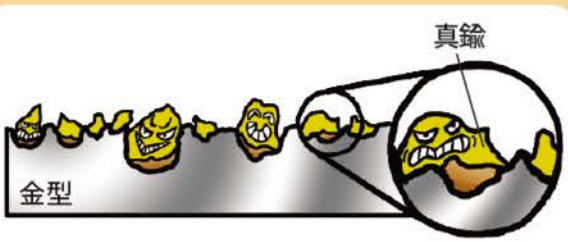
真鍮ブラシで金型表面をこすると、真鍮が金型表面にたくさん居座ります。

真鍮ブラシを使用すると、金型表面に付着した汚れを更に溝深くへ押し込み、真鍮も金型表面に残留します。

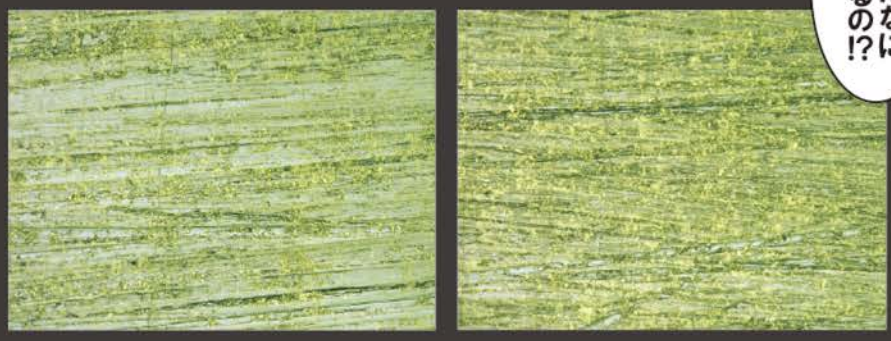
真鍮ブラシで磨いた金型の写真

※真鍮ブラシで金型表面を 50 回、300 回こすった後の金型表面写真（×500 倍）

50 回ブラッシング　　300 回ブラッシング

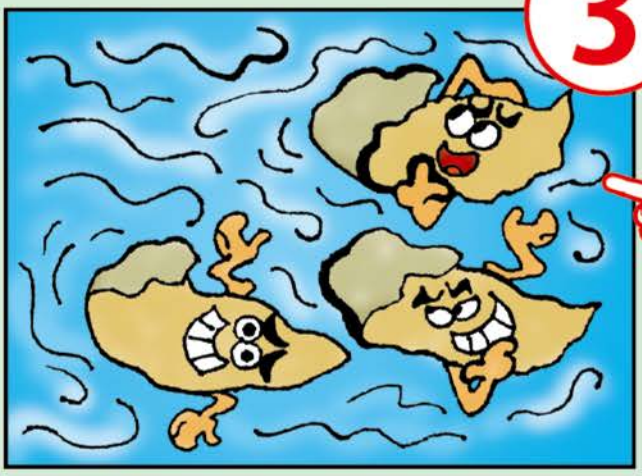
真鍮がついたままの金型を成形機にセットすると…

そんな真鍮だらけの金型に樹脂が流れ込んできました。

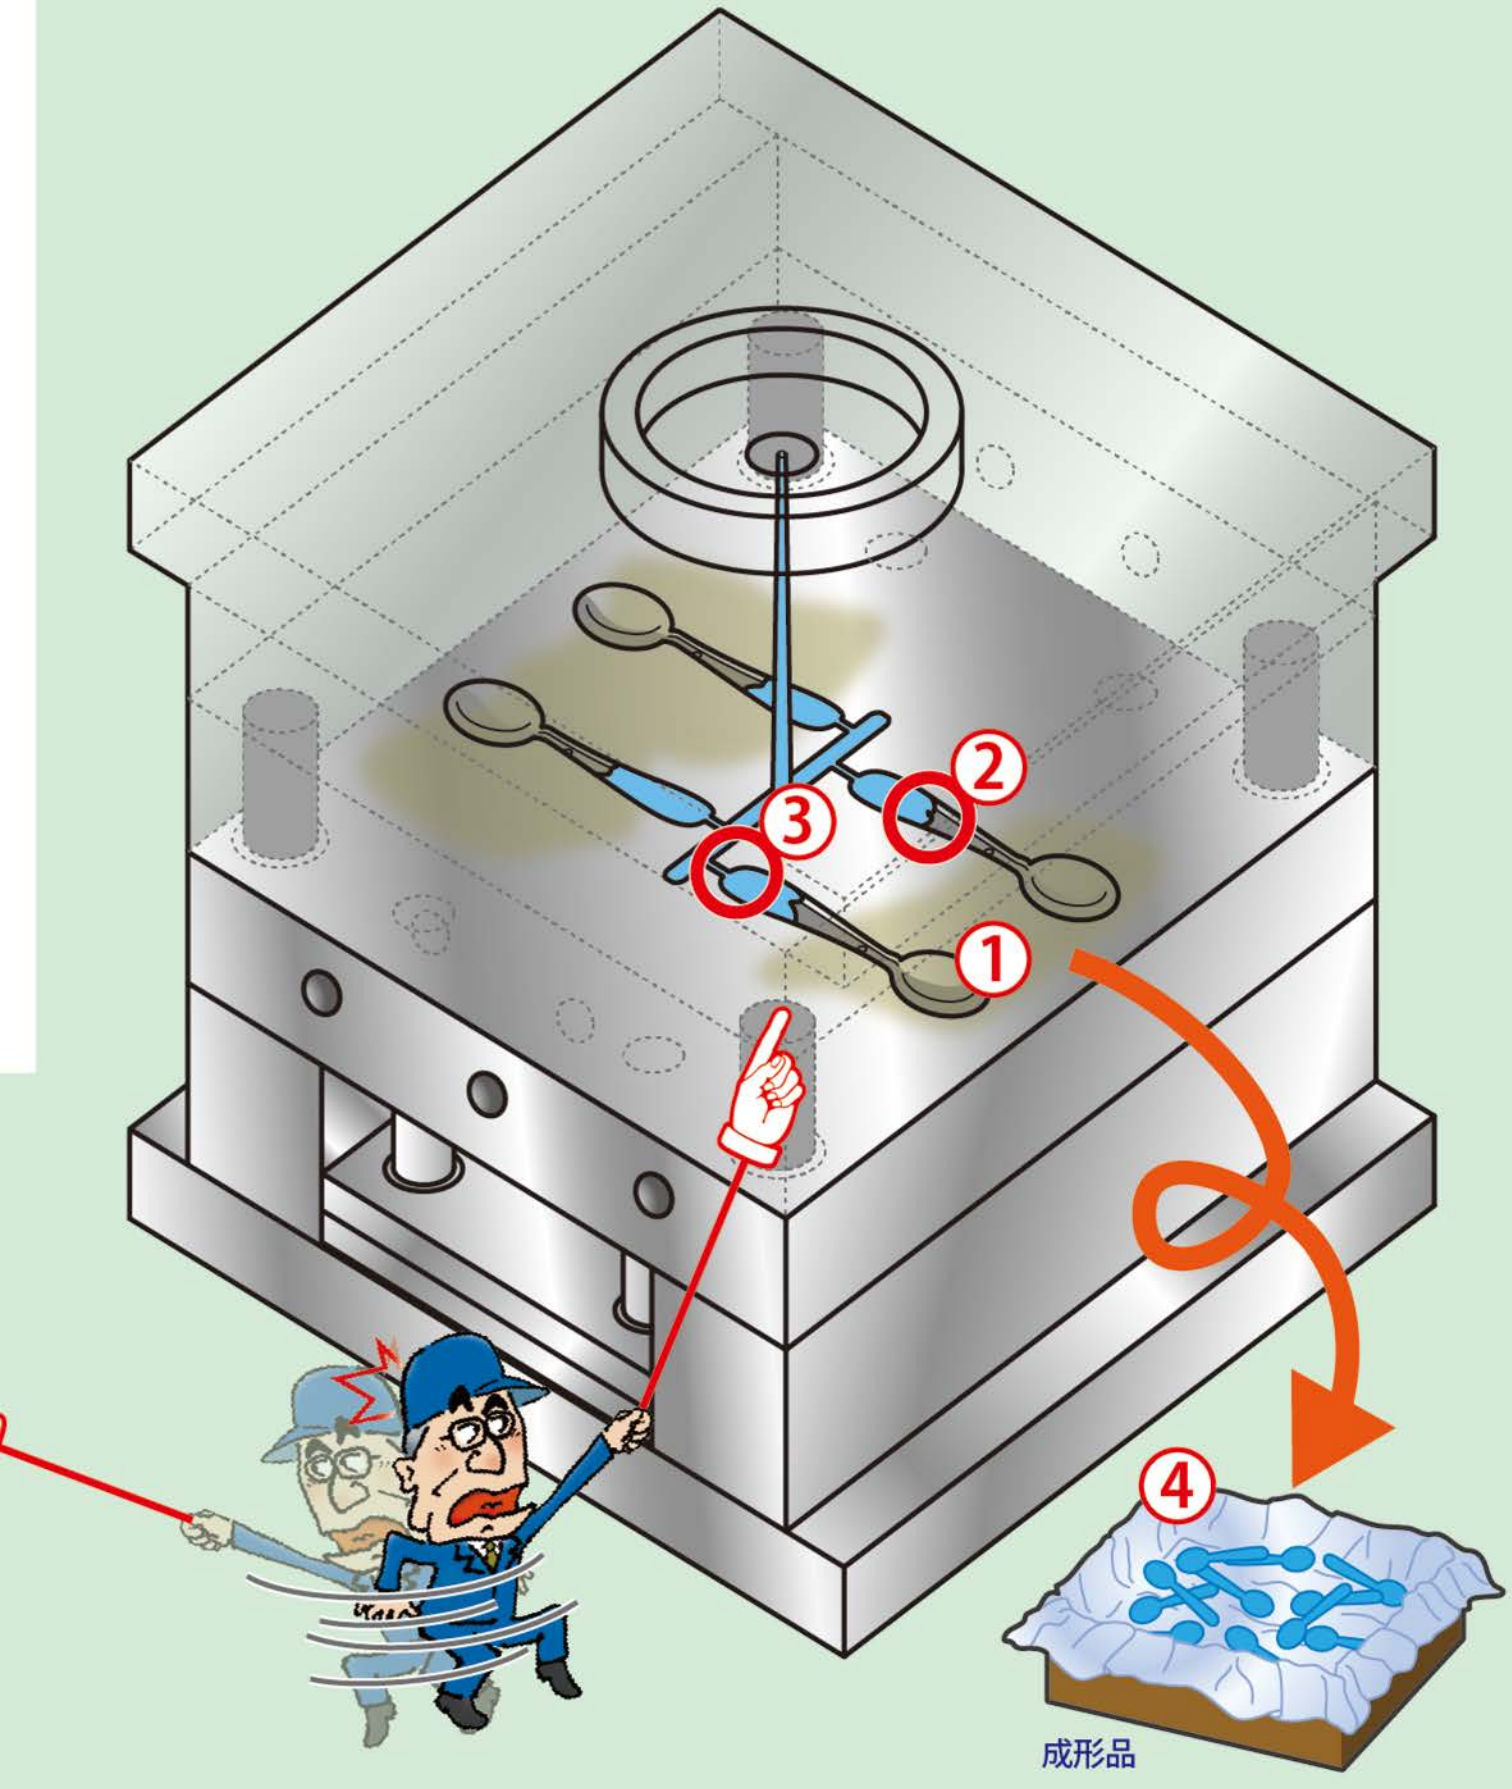
成形中の金型

樹脂が流れ込み、真鍮が金型表面から剥がれていきます。

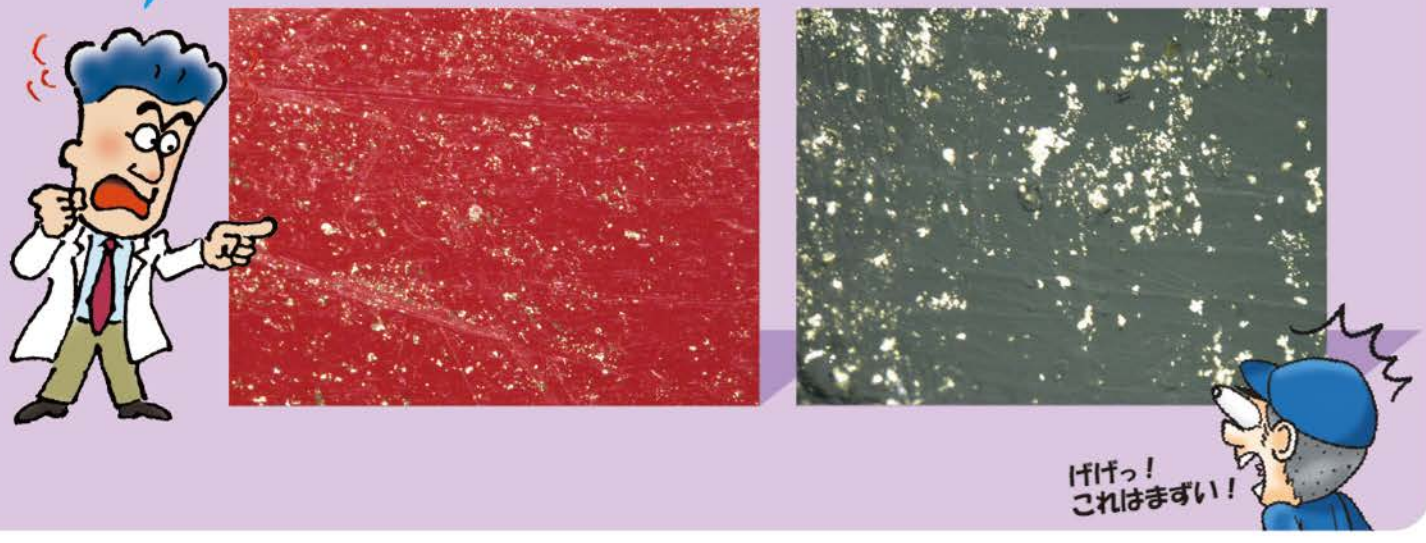
真鍮が金型に残留したままだと…

成形品が真鍮を巻き込んでしまいました。

金型表面に残留した真鍮は、
成形品にも影響が出てしまいます！
